Argus 4 – arkeologi och grundförstärkning i Gamla Stan

Barbro Århem

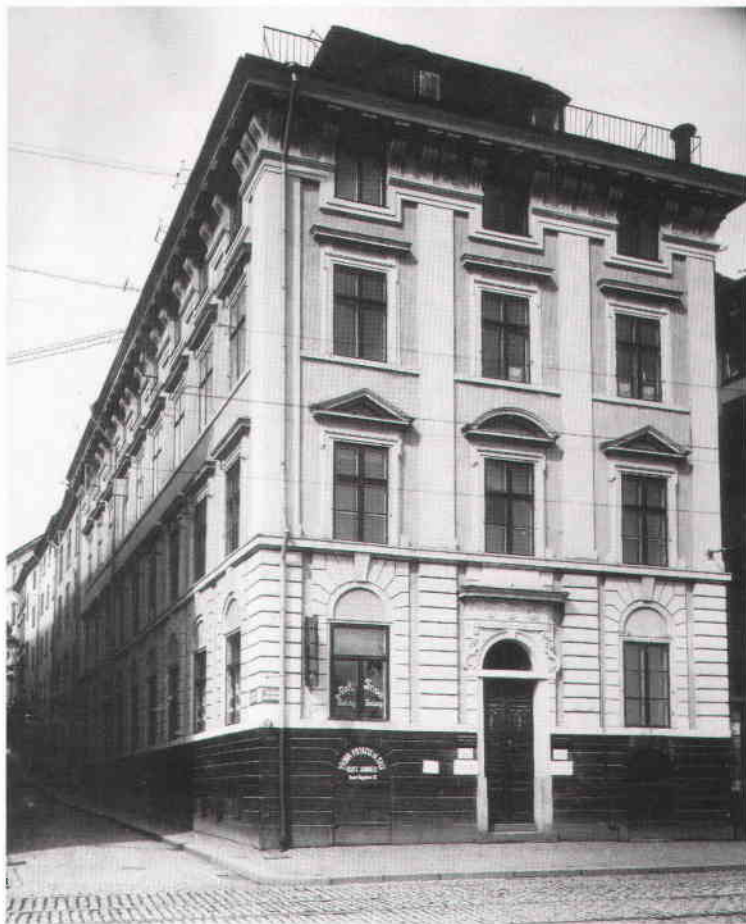
Fastigheten Argus 4 med fasaden ut mot Skeppsbron. Huset byggdes vid slutet av 1600-talet, sannolikt efter ritningar av Nicodemus Tessin d y. Foto 1906. SSM.

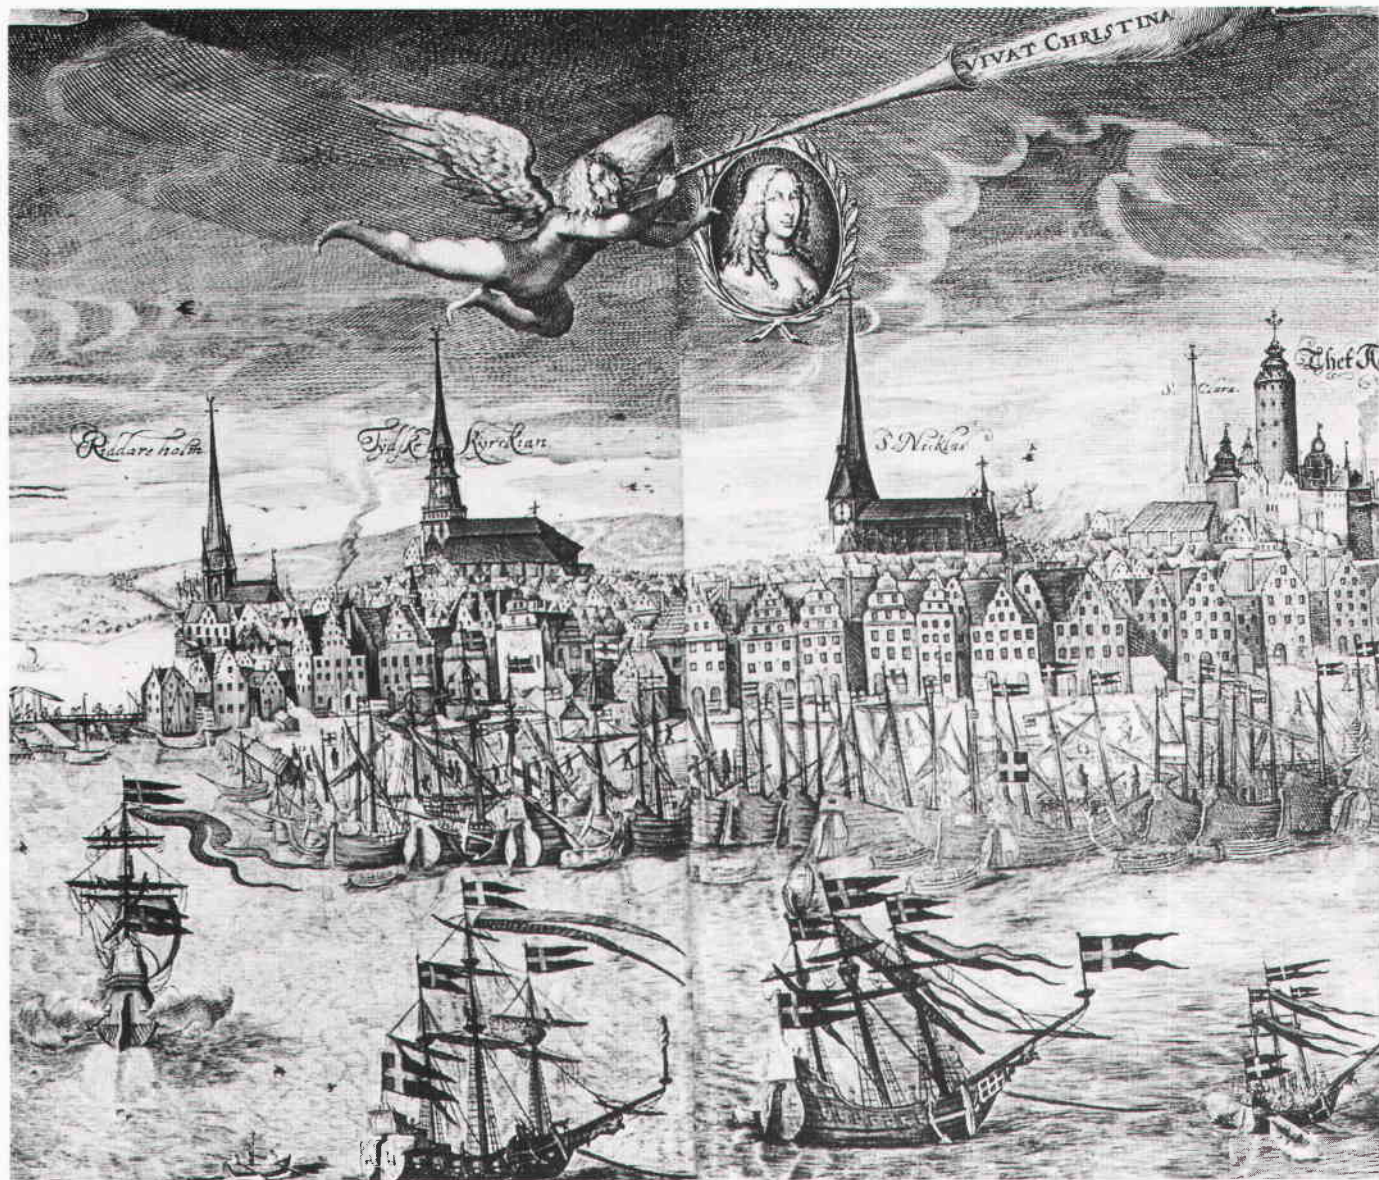
Kopparstick av Wolfgang Hartmann 1650. Detalj som visar Gamla Stans östra sida. Den nya bebyggelsen vid Skeppsbron har redan till stora delar vuxit upp. Några gluggar syns emellertid i den ståtliga raden, bland annat är det endast enklare bodbebyggelse i kvarteret Argus. Där syns också tornet vid Packhusgränd, Gäulevägen med sin trappgavel. Det är betydligt lägre än de nybyggda husen. Foto SSM.

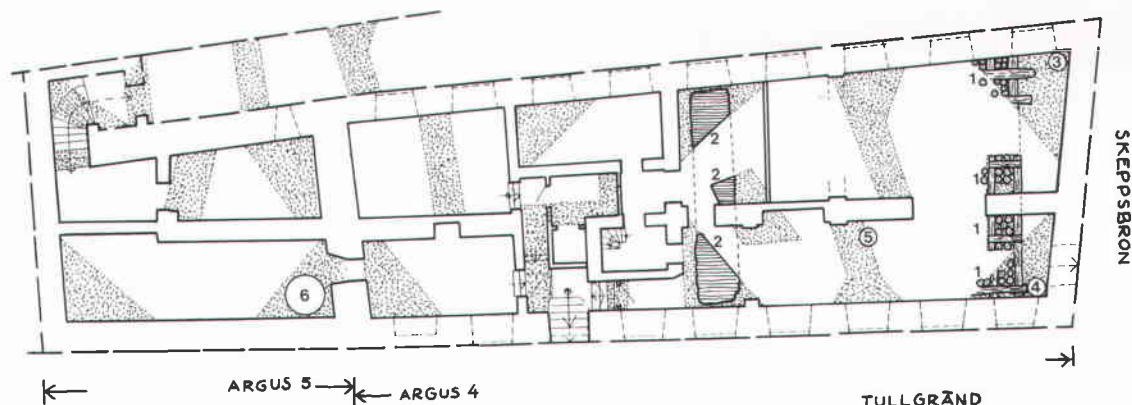
Plan över fastigheten Argus 4 som tidigare bestod av två fastigheter nr 4 och nr 5. De prickade partierna är de schakt som gjordes för grundförstärkningen. I fyra schakt längst ut mot Skeppsbron syns vid siffran 1 stockar och pålar till Koggabron. Vid siffran 2 är den östra tornmuren markerad, återfunnen i tre schakt och avriven mot husets grundmurar. Siffrorna 3–5 markerar tre tunnor, funna på ett sådant djup att de bör ha legat i vattnet. Nr 6 är ett stort laggat kar, nedgrävt i källargolvet i sydöstra hörnet av fastigheten nr 5.

Vid en grundförstärkning slås smala stålplåtar ned till berg eller fast grus. Dessa plåtar ska sedan tillsammans med armerade betongbalkar, som på strategiska ställen gjuts under grundmurar och bärande väggar, bära upp huset och ersätta tidigare grundläggning. Först schaktar man ner ca 80–90 cm där balkarna ska placeras. Schakten är varken särskilt stora eller djupa. Trots detta fanns under dessa hus många intressanta upplysningar att hämta. Om vi börjar från öster så fann vi i första schaktet, knappt två meter innanför husets yttermur och nästan omedelbart under källargolvet, resterna av Koggabrons brobänk. Den låg i ett läge som borde innebära att den var från 1500-talet. Den var mycket välbevarad. Plåtar stod tätt nedslagna i rader om två eller tre. En nord-sydgående stock låg ytterst mot vattnet och mellan plåraderna fanns fler nord-sydliga stockar alla förankrade genom knutar av stockar i öst-västlig rikt-

ning. Ovanpå detta bör en "brobänkbeklädnad", troligen av träplank ha legat. Utseendet stämde bra överens med det man kan se på Hogenbergs kopparstick från 1580-talet. Det var fantastiskt att träffa på någonting som vi direkt kunde avgöra vad det måste ha varit. Trävirket var mycket välbevarat och doftade ännu gott av tjära. Fortsättningen på denna stabila konstruktion påträffades även i de andra schakten med samma läge från yttermuren. I utrymmet mellan Koggabron och yttermuren låg flera längsgående grova plankor och stockar. Dessa hade förmodligen lagts dit i samband med senare utfyllnader.

I ett schakt ungefär 10 meter väster om Koggabrons ytterkant påträffades, också här strax under golvnivån, en mur. Den var knappt en meter bred

och gick i nord-sydlig riktning. På några ställen var ett tegelskift bevarat. I övrigt var den av gråsten.

Muren återkom i ytterligare två schakt och vi kunde konstatera att den gått tvärs över det gamla, smala kvarteret vars bredd överensstämde med husets bredd. Muren var delvis avriven i bägge ändar för att ge plats för 1690-talshusets grund-

läggning. Läget på denna mur stämde bra med den östra tornmurens förmodade läge. Muren borde då vika av mot väster ungefär där husets grundmur gick. Vi försökte schakta oss ned för att se om så var fallet men kunde inte gå in tillräckligt långt under grundmuren för att hitta någon vinkel. Vi ville också veta tornmurens djup och var intresserade av att ta prover för åldersbestämning av

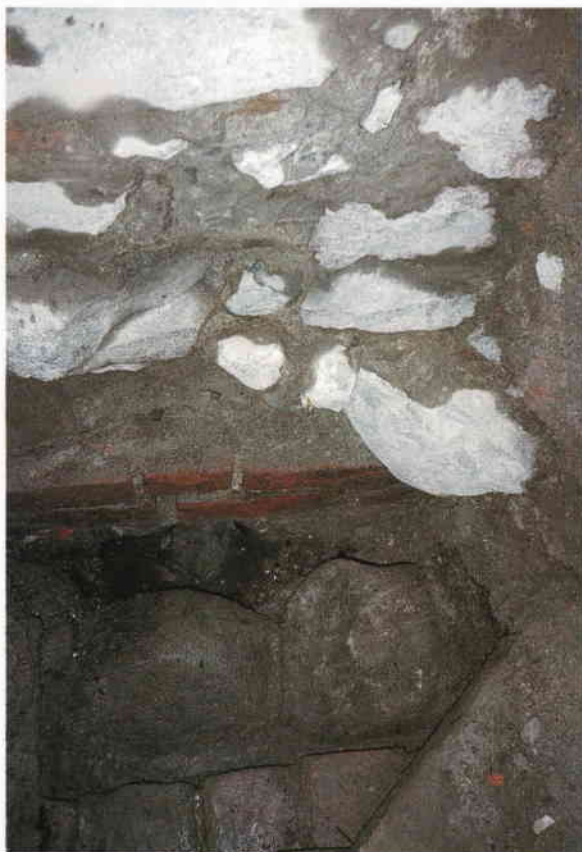
Den östra tornmurens utsida. Under grundmuren av gråsten kom två skift tegel murade 1,3 meter under grundvattennivån. Foto Barbro Århem 1991. SSM.

Tornmuren var mycket djup, ca 1,3 meter under grundvattennivån. Det innebar att vattnet strömmade in i det smala schaktet och pumpen fick gå för högttryck. Det var svårt att schakta vidare. Något trä hittade vi heller inte trots att vi gick ned ca 0,5 meter under muren. Troligen vilade den i stället på någon slags enklare stenkista. I ännu ett schakt försökte vi nå botten på muren. Där fann vi till vår förvåning två skift tegel i underkanten av murens gråstensgrund. De låg murade med bruk 1,3 meter under grundvattennivån! Hur hade man burit sig åt att mura under vatten?! Eftersom muren stod på ca 12 meter utfyllnadsmassor och var dåligt grundlagd kan man nog förmoda att den satt sig, kanske upp till en meter. Men om man räknar med en landhöjning på ca 1,5 meter sedan 1400-talets slut så hamnar man i alla fall nästan 2 meter under vattenytan. Varför grundlägga så djupt och hur hade det gått till? Vi har inga svar på dessa frågor.

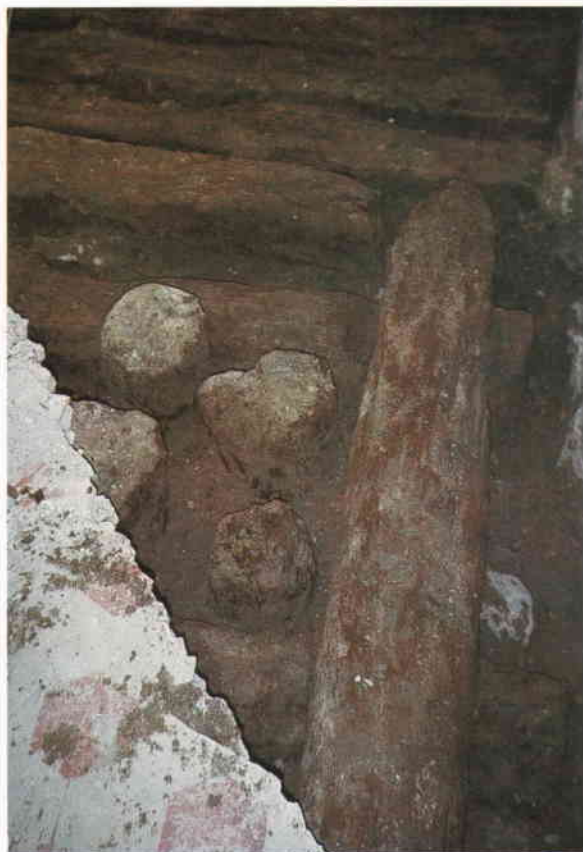
Pålar och stockar som tillhört Koggabron. De fyra tvärgående stockarna längst bort i bilden härrör troligen från senare utfyllnadsskeden. Bilden är tagen från väster. Foto Barbro Århem 1991. SSM.

kvalitet och årsringar finns kvar ända ut till barken, ge exakt årtal när trädet fällts. Resultaten var spännande. De flesta stockarna och pålarna till Koggabron daterades till slutet av 1580-talet. En rad öst-västliga stockar som kom fram i ett schakt ungefär mitt emellan tornmur och Koggabrons ytterkant var troligen från 1508-09. De kan ha hört till en äldre Koggabro. Intill försvarstornets mur hittades en del trä, stockar och plankor som kunde dateras dels till 1400-talets mitt och dels till 1500-talets början.

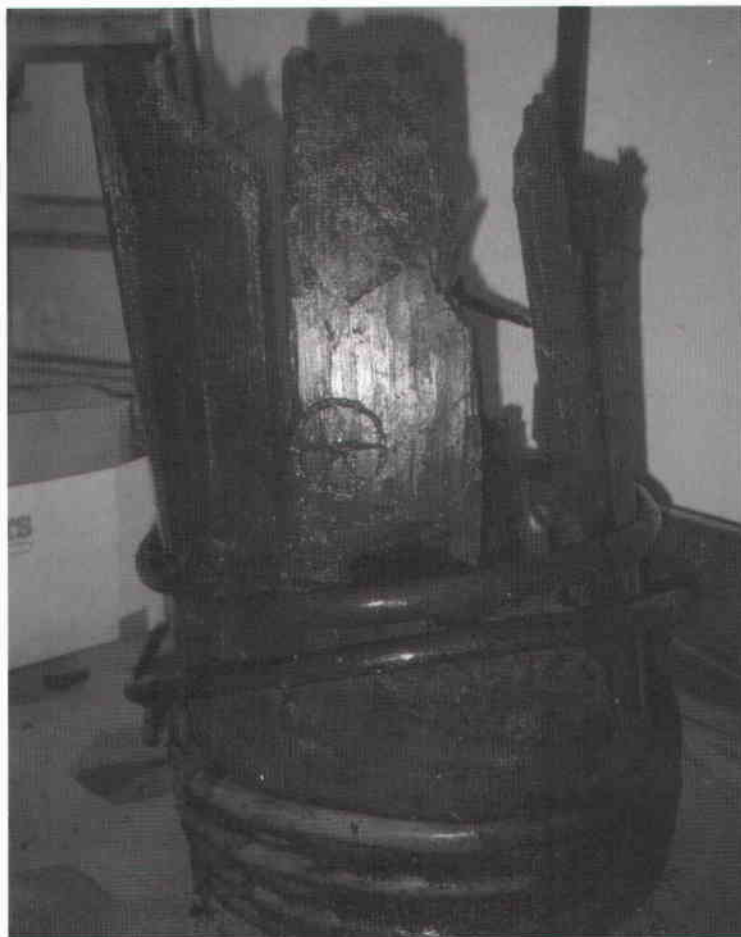
En av tunnorna. Den hittades strax utanför Koggabron i husets nordöstra hörn. Notera bomärket som är inristat ungefär mitt på tunnans sida. Foto Barbro Århem 1990. SSM.

I övrigt fann vi tre mindre tunnor, ca 0,7 meter höga och med en diameter på 0,4 meter. Alla tre hade fullt med huggna trekantiga hål runt om sidorna och var placerade, så att de en gång måste ha legat ute i vattnet. Två av dem låg utanför Koggabron, med överkanten ett par decimeter under dagens vattenyta. Den tredje låg lika djupt men ca 5 meter innanför Koggabrons ytterkant. Kan de ha använts som någon slags fiskesumpar?

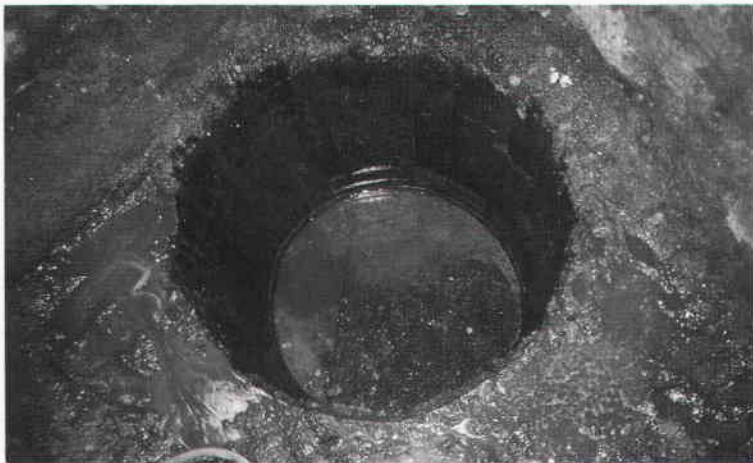
I sydöstra hörnet av f d fastigheten nr 5 hittades ett nedgrävt stort, laggat ekkar. Troligen hade dess överkant legat ungefär i nivå med ett äldre, lägre källargolv. Karet gick inte att ta upp helt då tunnbanden som höll ihop det var mycket fragmentariska. Foto Barbro Århem 1991. SSM.

Vi hittade också ett stort laggat kar av ek, ca 1,1 meter i diameter och 0,9 meter högt. Det stod

nedgrävt i ett hörn av källaren i fastigheten nr 5. Karets överkant låg strax under ett äldre källargolv. En del av botten saknades. Eftersom det var så djupt nedgrävt måste det alltid varit fyllt med vatten. Kanske hade man haft någon verksamhet i källaren som krävde ständig tillgång till vatten.
