MARSVINET

MULLVADEN ANDRA

MULLVADEN FÖRSTA

NORDERLAND MINDRE

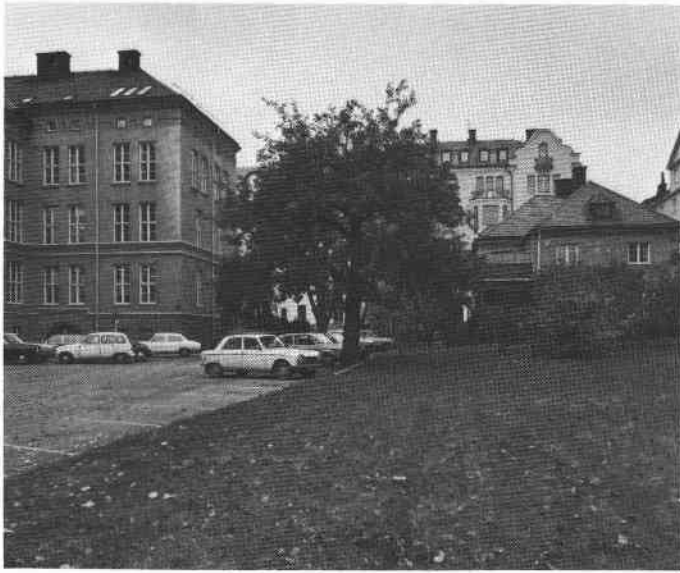
Skolgården, f d rektorsbostaden t h
Foto: Bruno Ehrs 1977

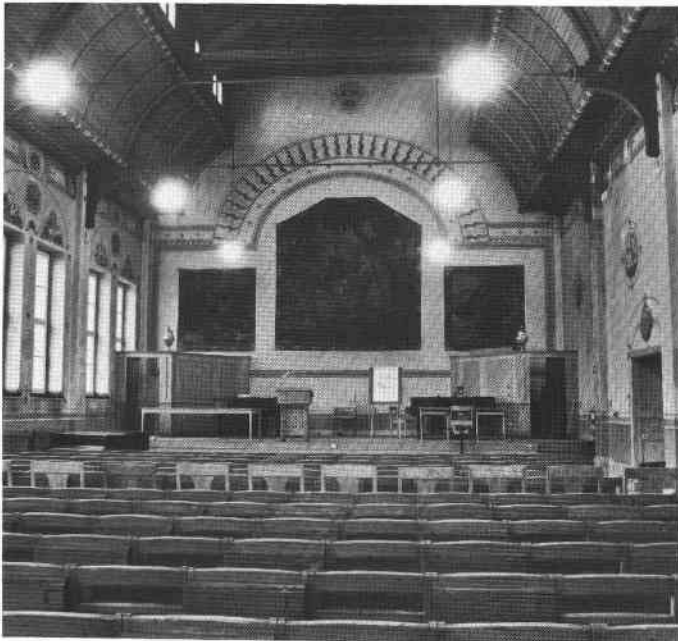
Marsvinet 1.2, bönsalen Foto: SB 1974

Besökta interiörer: lektionssalarna har i regel linoleumgolv och tak med akustikplattor. Fyllningsdörrar, några med övre fyllningen rombformad. F d "bönesalen" bevarar ursprunglig inredning såsom brädgolv, podium, målad väggdekoration av Olle Hjortzberg och tre fondmålningar av teckningsläraren Sjöström och elever. Målat och skulpterat trätak med välvda sidopartier och öppna takstolar, överljusfönster. Centralvärme.

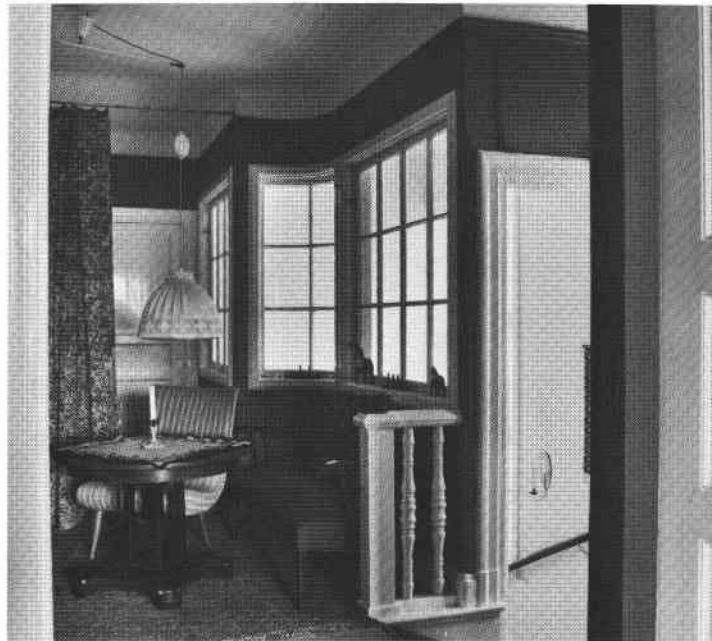
Rektorsbostaden Foto: Stina Brockman 1974

Besökta interiörer: i huvudsak ursprunglig plan och inredning såsom fyllningsdörrar, kälade tak med tavelist, invändig trappa med svarvat räcke och en rund kakelugn med dekorerat kakel. Centralvärme.

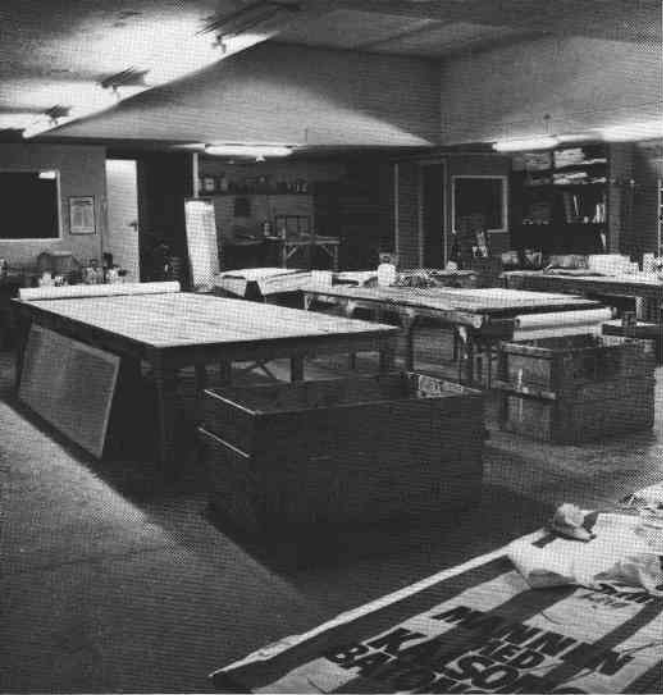
Mullvaden Andra 20, reklamateljé i f d
biografen Reforms lokal

I bv mot Rosenlundsgatan finns nu reklamateljé i f d biografen Reforms lokaler.

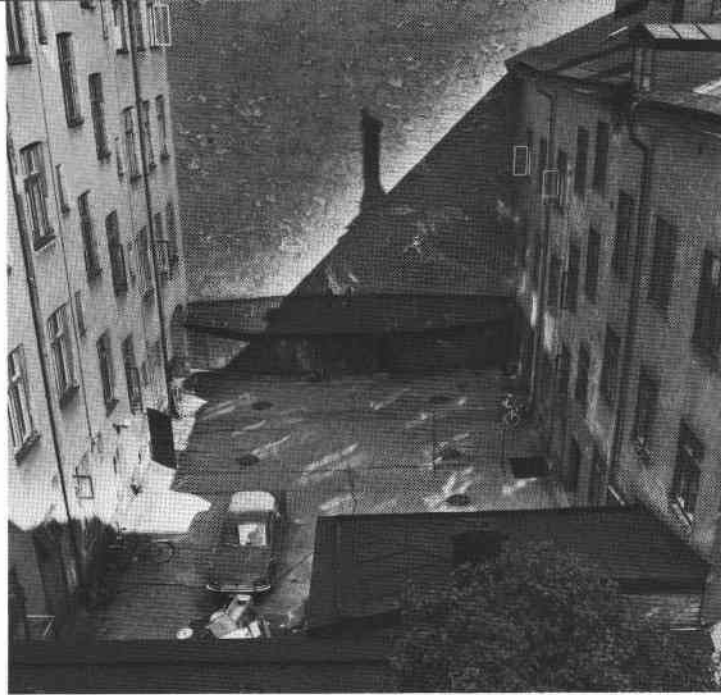
Mullvaden Andra 36, gård

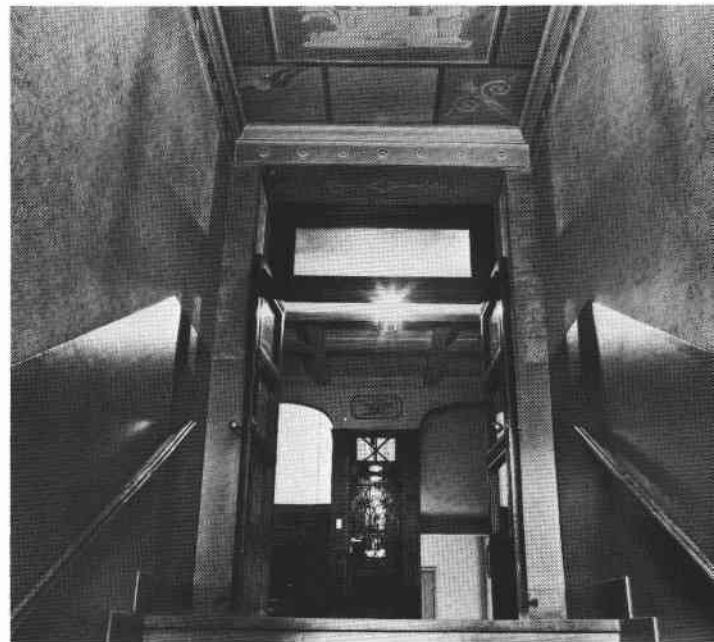
Mullvaden Andra 14, entré

Entré och trapphus: ursprunglig glasad port, golv och trappor av kalksten, glasade mellandörrar. Dekor av bl a stiliserade växtrankor i entrétaken och trapphusets fönstersmygar. Fyllningsdörrar i två gröna nyanser. Hiss.

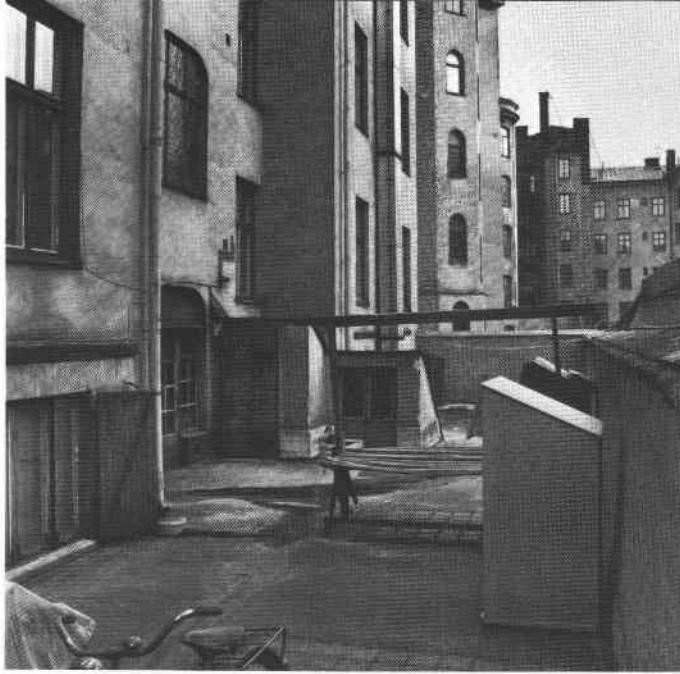
Mullvaden Första 23, gård

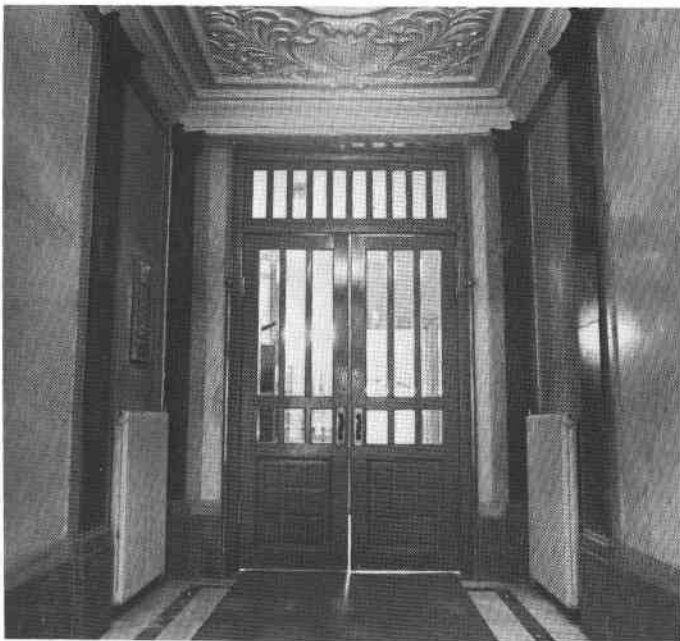
Mullvaden Första 26, entré

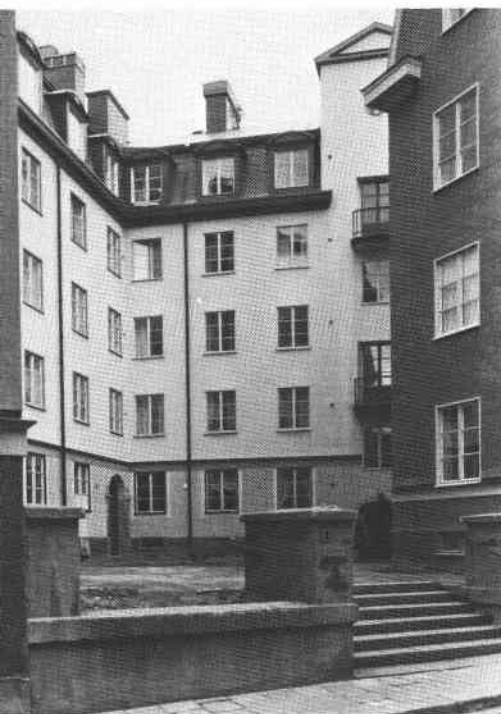
Nederland Mindre 21

Gathus (hörnhaus), 4-5 vån + takvån. Gatufasad: gul sprutputs med grå sockel. Spröjsade fönster. Gårdsfasad: grågul sprutputs. Tak av rött tegel och röd plåt.

Entré och trapphus (1-3): ursprunglig glasad port, golv och trappor av cementmosaik. Trappräcke av metall med skulpterad stolpe nederst. Hiss med gallerdörr. Fyllningsdörrar, till skollokaler fänerade dörrar. Överstas vilplanet utformat som förbindelsekorridor mellan de två trapphusen, har glasade mellandörrar och väggar med gles marmorering.

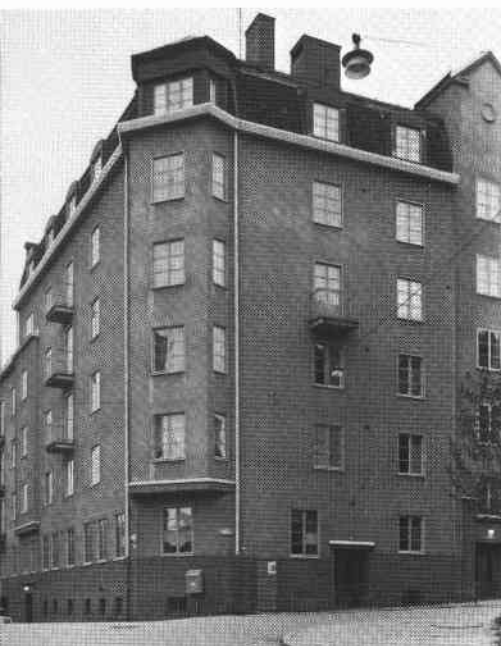
Nederland Mindre 22

Gathus, 6 vån. Gatufasad: grå terrasitputs, bv grågrön marmor. Gårdsfasad: gul sprutputs. Svart plåttak.

Entré: golv, väggar och trappor i grågrön marmor.

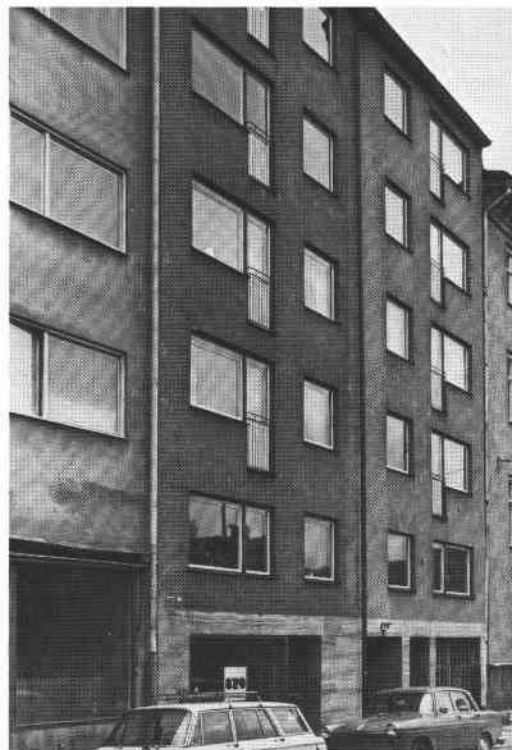
Nederland Mindre 25

Gathus (hörnhus), 5 vån. Gatu- och gårdsfasader: gul slätputs. Svart plåttak.

Entré och trapphus (7): golv och trappor i grågrön marmor, väggar med kakelimitation i grått och ljusgrönt, i övrigt släta väggar och tak. Trappräcke av metall. Fanerdörrar. Hiss och sopnedkast.

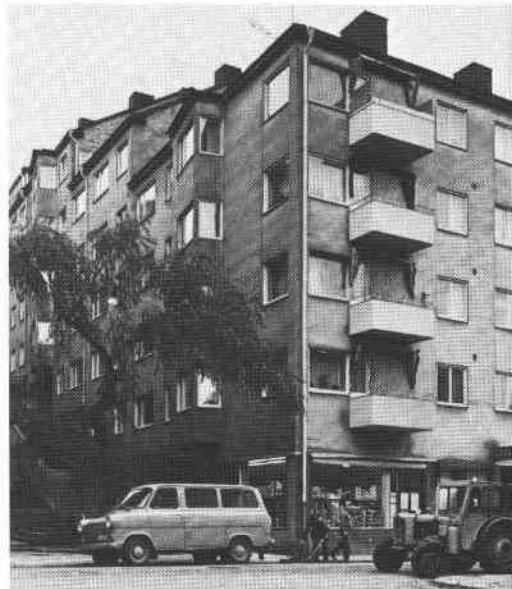
Nederland Mindre 27 (f d 5, 6, 16 och 17)

Gathus, 7 vån. Fasader: rött tegel i tre olika nyanser. Balkonger mot gatan i aluminium och bakomliggande vägg i vitmålad panel.
